# COMPORTEMENTS DES PIÉTONS LORS DE LA TRAVERSÉE AVANT ET APRÈS LES INTERVENTIONS À UNE INTERSECTION D'ARTÈRES

### À PIED EN SÉCURITÉ: AMÉNAGER LA TRAVERSÉE DES ARTÈRES

La présente fiche porte sur l'analyse comparative de la perception des piétons par rapport au temps donné pour traverser et à la vitesse à laquelle roulent les automobilistes, à partir de questionnaires remplis sur place avec les piétons, avant et après les interventions aux intersections.

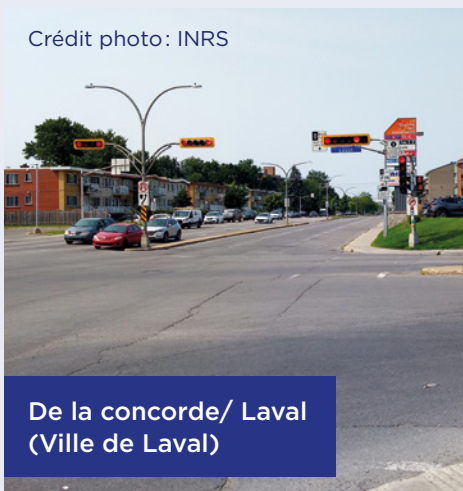
De la Concorde/ Laval  
(Ville de Laval)

- ⊕ Interdiction de virage à droite au feu rouge (VDFR)

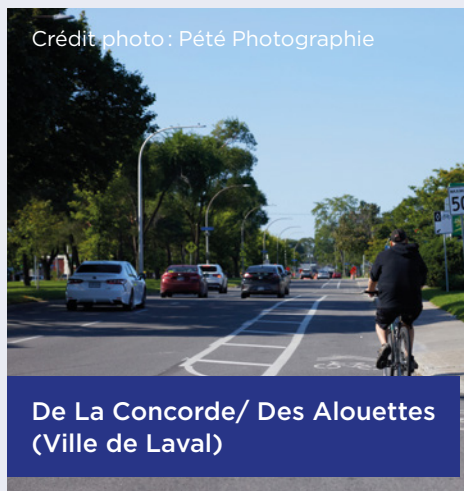
De La Concorde/ Des Alouettes  
(Ville de Laval)

- ⊕ Suppression d'une voie de circulation avec ajout de voies cyclables

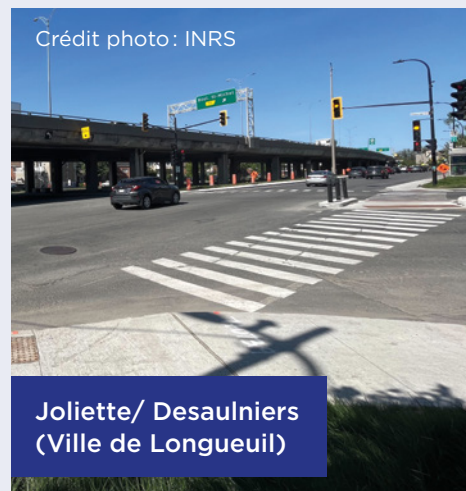
Joliette/ Desaulniers  
(Ville de Longueuil)

- ⊕ Ajout de feu piéton
- ⊕ Élargissement du trottoir
- ⊕ Ajout d'avancées de trottoir
- ⊕ Ajout d'un refuge piéton

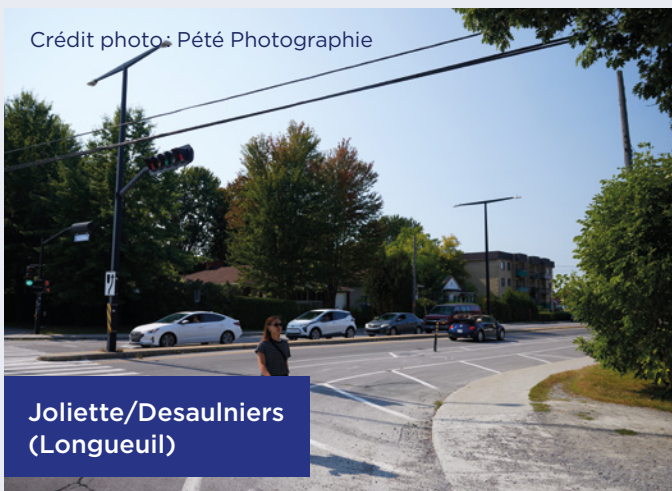
Joliette/Desaulniers  
(Longueuil)

- ⊕ Suppression d'une voie de circulation avec ajout de voies cyclables

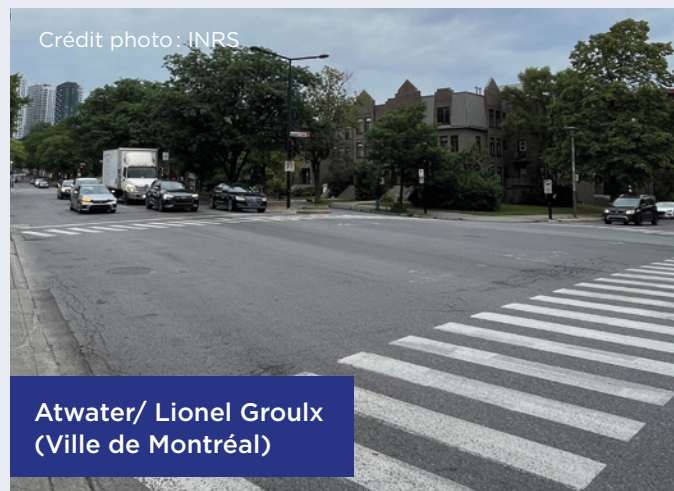
Atwater/ Lionel Groulx  
(Ville de Montréal)

- ⊕ Ajout de feu piéton

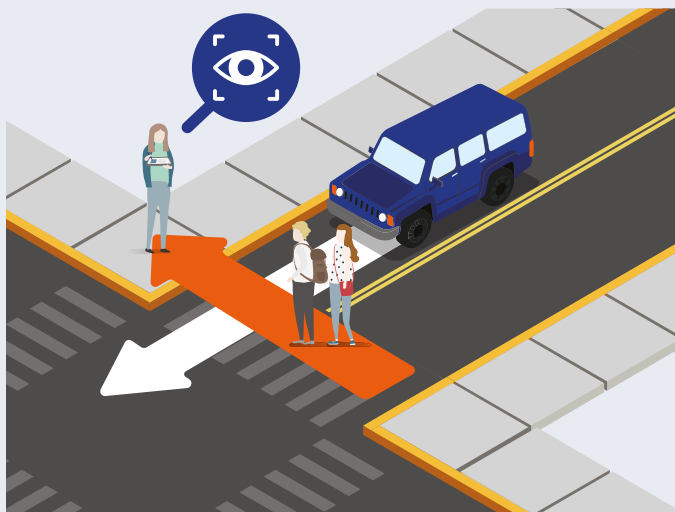
**Figure 1: interaction entre un piéton et un véhicule**

Dans le cadre de ce projet, les interactions piétons-véhicules sont enregistrées par les chercheurs lorsque la trajectoire du piéton marchant sur la chaussée (axe orange sur la figure 1) croise celle du véhicule (axe blanche sur la figure 1). Tout le temps que le piéton passe sur la chaussée est propice à des interactions. Celles où la distance entre le piéton et le véhicule était de plus de 2m ont été exclues de cette étude.

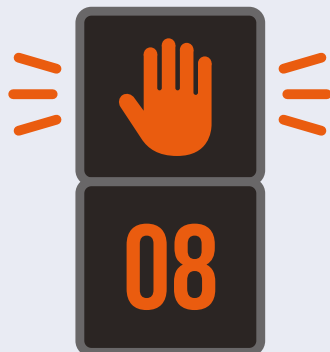
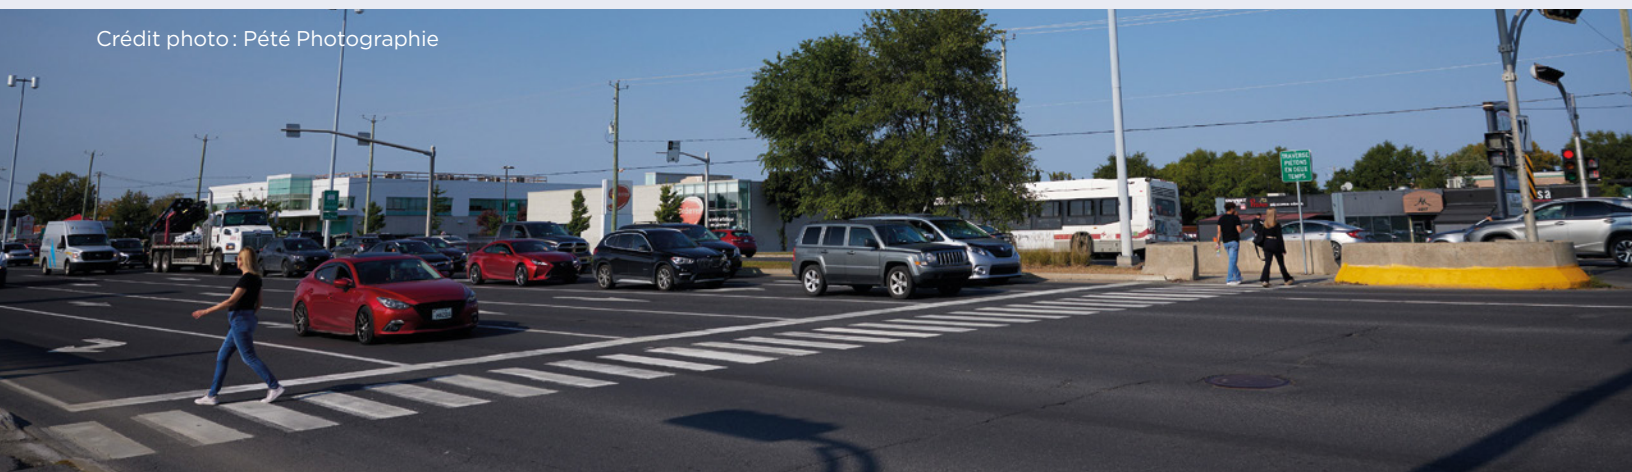
Les piétons qui ont commencé leur traversée sur le bonhomme blanc ou le feu vert et ont terminé sur le bonhomme blanc, la main clignotante, le feu vert, ou le feu jaune sont considérés comme ayant respecté la règle.

**Silhouette blanche  
et décompte numérique**

**Main rouge clignotante  
et décompte numérique**

**Main rouge orange fixe  
et chiffre zéro au décompte**

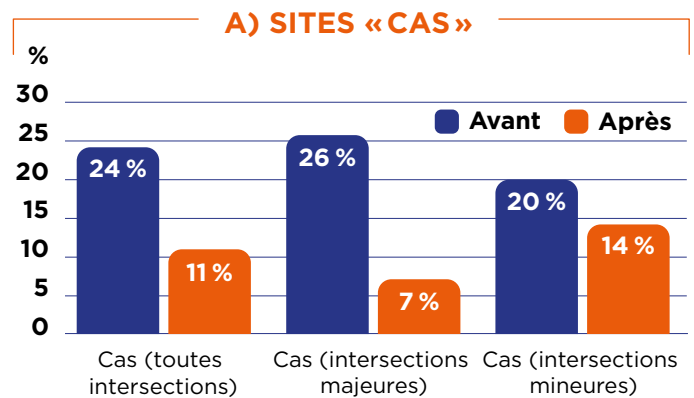
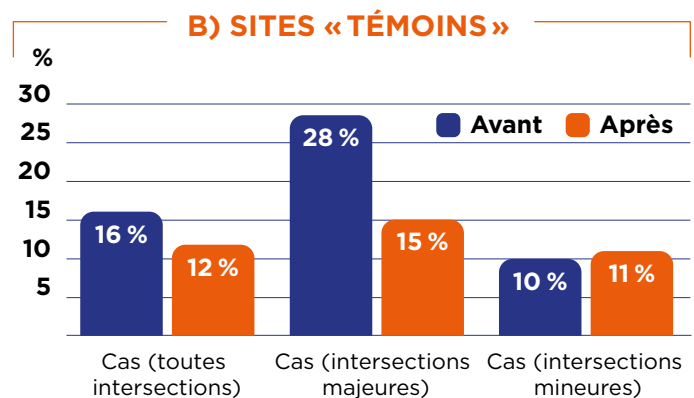
Figure 4 — Proportion d'interactions piéton-véhicule avant et après les interventions aux sites « cas » et « témoins » en fonction du type d'intersection

**Avant les interventions**, la proportion des observations avec une interaction entre un piéton et un véhicule était similaire aux sites « cas » (24 %), aux intersections mineures « cas » (20 %), aux intersections majeures « cas » (26 %) et à celles « témoins » (28 %).

**Après les interventions**, toutes les sous-catégories de sites « cas » ont vu une diminution importante de leurs proportions d'interactions piétons-véhicules alors que les sites « témoins » n'ont pas eu de réduction significative. Les intersections majeures sont celles avec le plus grand différentiel entre les observations avant et après (-19 points de la proportion des interactions). Bien que les interactions aient baissé à tous les sites « cas » (-17 points), cette baisse est significativement plus importante aux intersections majeures « cas » (-19 points) qu'à celles « témoins » (-13 points) (Figure 4).
